## RELATÓRIO TÉCNICO

Relatório Técnico Final dos serviços de engenharia para execução de desmonte de rochas para desobstrução do Túnel do Tibau, Niterói – RJ

Secretaria de Obras e Infraestrutura  
Prefeitura Municipal de Niterói-RJ

CONTRATO	CÓDIGO Eco Blasting	REVISÃO	LOCAL E DATA
0002-EG/2013/0024	2056-R04-21	2	São Paulo 12.maio.2021

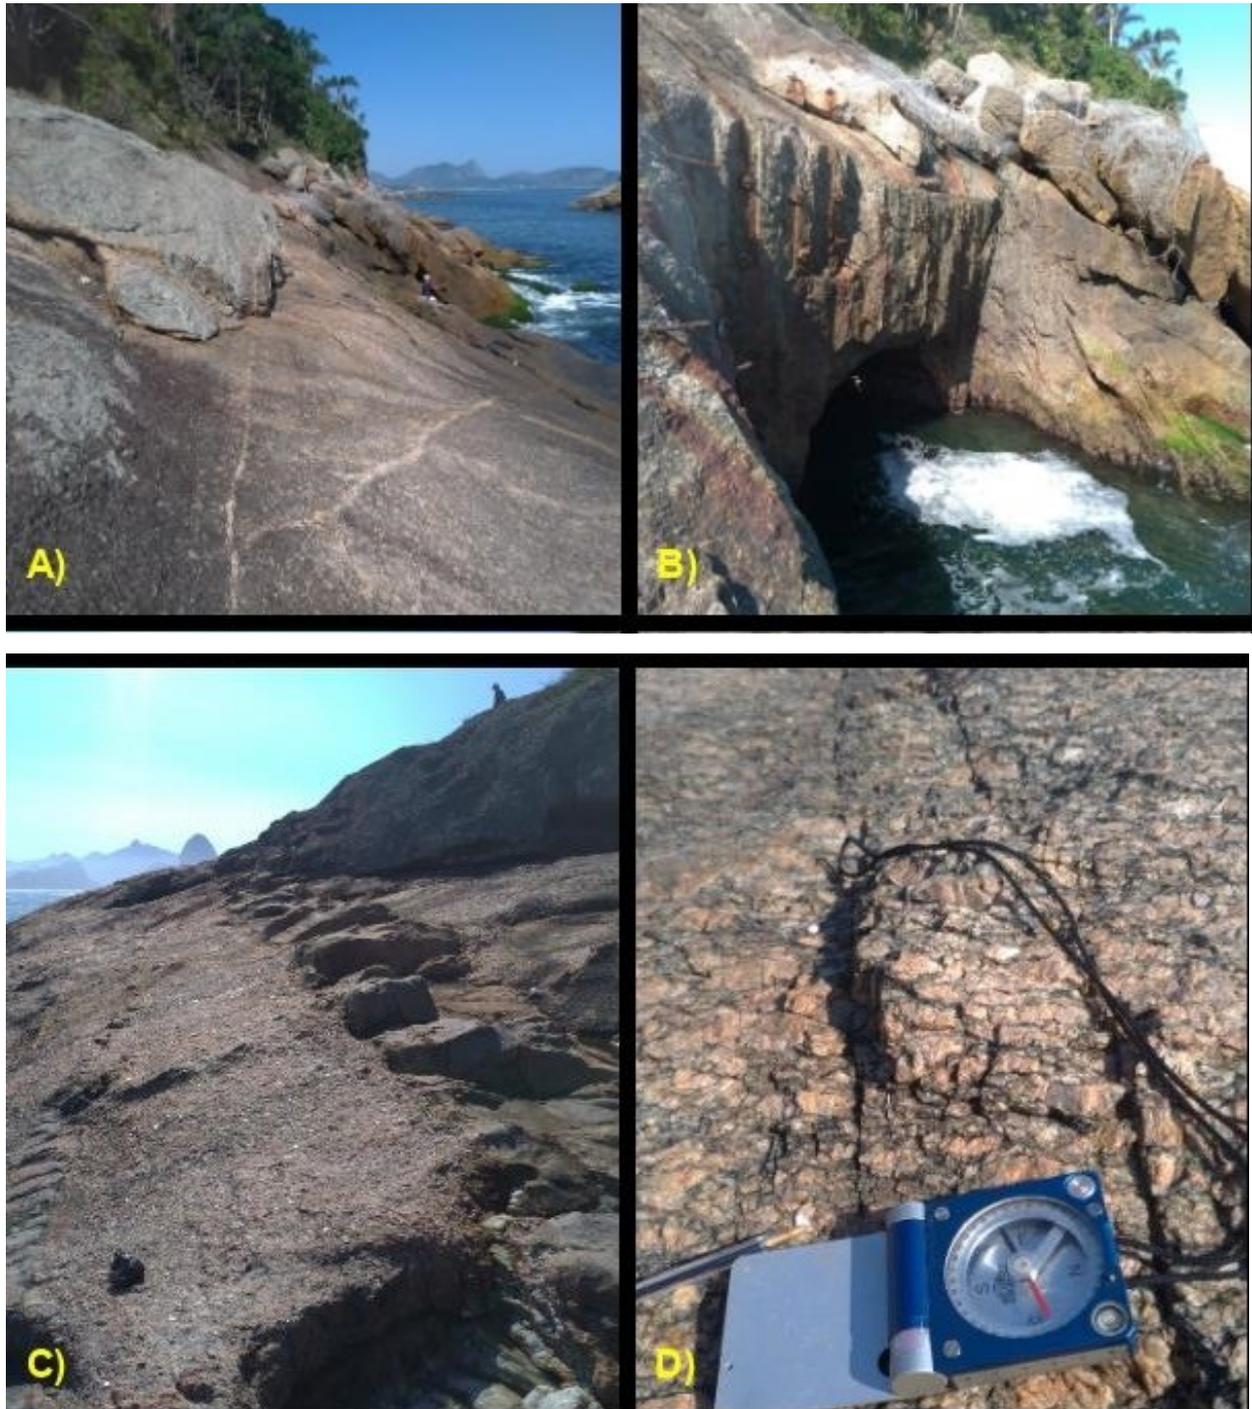
Foram observadas rochas de composição granitóides, descritas como os Gnaiss Facoidal, com fenocristais orientados de plagioclásio e feldspatos potássicos, com cristais centimétricos, com foliações gnássicas orientados segundo N005/80°.

O Maciço rochoso apresenta veios de quartzo sob diversas orientações, veios pegmatíticos centimétricos (fenocristais de feldspatos) orientados segundo a foliação gnáissica, e ainda diques sub métricos de rocha máfica, orientados segundo a foliação gnáissica, e apresentam-se mais suscetíveis a intemperização.

**Figura 5.2-1.** A) Vista Geral do maciço granitóide com foliações gnáissicas, apresentando veio de quartzo discordante da foliação, com veio pegmatítico concordante com a foliação (N340/80°); B) Desemboque do túnel, em corte de rocha, no qual notam-se estruturas de alívio de pressão, com direção e mergulho no mesmo ângulo do costão rochoso, contudo com atitude favorável para escorregamentos planares, quando em corte, notar a densidade de elementos de fixação (tirantes) na face de corte. C) Vista de um dique orientado segundo foliação (N280-100), de composição máfica, e muito suscetível à intemperismo; D) Aspectos dos fenocristais da rocha, em trecho com juntas de atitude N140/85°, discordantes da foliação.

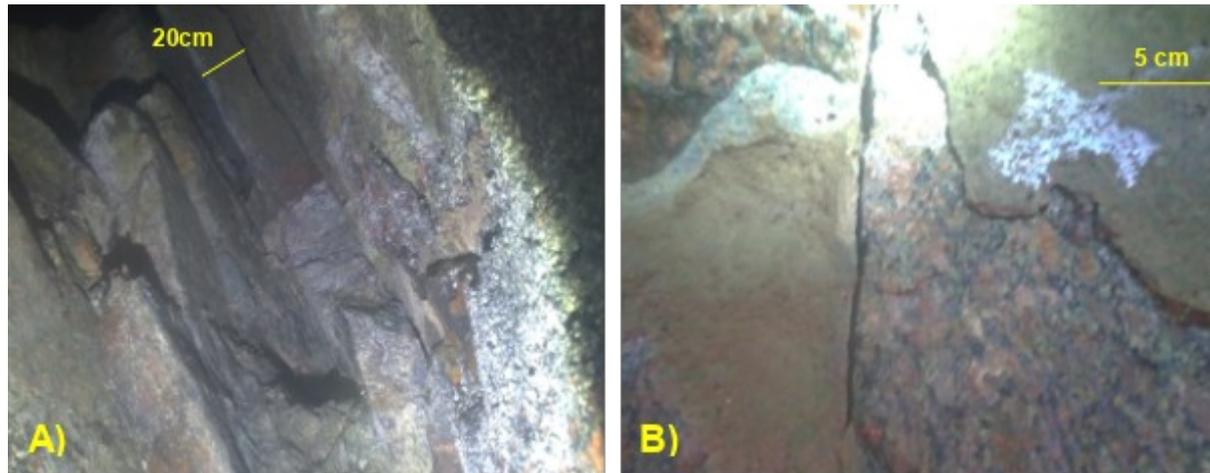
A Capela de 110m, que apresenta controle estrutural marcado pela foliação (atitude N356/74°), no trecho a direção do túnel é N030-210, e o túnel singra obliquamente, a sul delimitado por corpo tabular concordante de um dique de rocha máfica, muito alterada, de atitude N005/80°, e a norte marcada por camada caulinitizada fruto de alteração de um veio pegmatítico concordante a foliação. A camada colapsada ficou restrita entre os corpos tabulares descritos (dique máfico e veio pegmatítico), assim a capela tomou a forma tabular com largura de até 3m, e até 10m de altura. Na ocasião da visita, não ocorria nessa área a percolação evidente de água subterrânea, pela capela, contudo os trabalhadores do túnel afirmam que em episódios de chuva, infiltrasse água nesta região.

**Figura 6.1-1.** A) Visão da área de ruptura, no limite sul da capela marcada por dique de rocha máfica; B) Limite norte da capela, marcada por zona caulinitizada de intemperismo de veio pegmatítico.

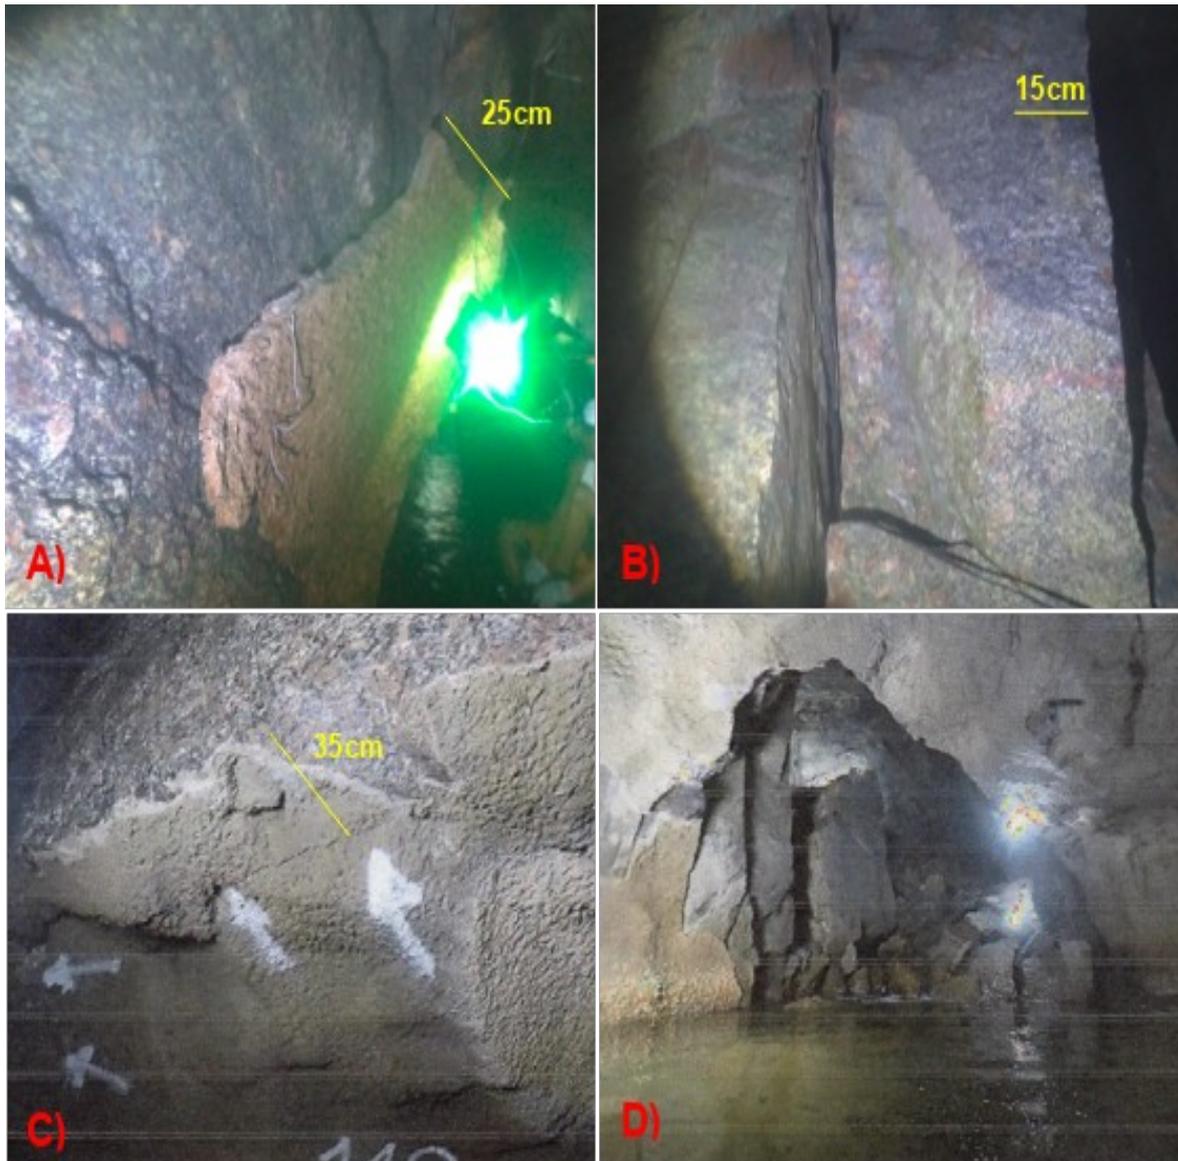
- A. Primeiro se configura num pequeno deslocamento seguindo fraturas de alívio de pressão (**Figura 6.1-2-A**) encontra-se a apenas 1 metro de altura, na parede lateral oeste do túnel;

- B. Segundo relacionado a um bloco de rocha, em formato tabular com geometria e dimensões aproximadamente em formato de uma coluna, cujas trincas e fendas o separam da parede leste do túnel, e que base estava sob o material colapsado, este bloco aparentemente estava em balanço (equilibrado sobre si mesmo), e assim apresentava possibilidade de se desprender, e assim acarretando riscos (**Figura 6.1-2-B**), para este bloco medidas foram tomadas, antes de se continuar a remoção dos detritos colados à parede leste do túnel;

- C. E o terceiro ponto (**Figuras 6.1-2-C e D**), um bloco tabular concordante a foliação subvertical, que atravessava o túnel obliquamente, no lado sul da Capela. Apresentava aproximadamente 7,00 x 2,00 x 0,40 m, cerca de 14 toneladas, e área total (ao longo da foliação) de 14m<sup>2</sup>, de maneira que o bloco demandava coesão mínima de 1 ton/m<sup>2</sup>, enquanto que as ocorrências comuns de coesão em rocha situam-se a partir de 0,25 MPa (25 ton/m<sup>2</sup>), mostrando que o bloco apresentava viabilidade de estar estável, contudo, medidas foram tomadas, e ainda deve-se observar ocorrência de água pela trinca no teto.

**Figura 6.1-2.** A) Deslocamento lateral; B) Bloco em coluna removido; C) Trincas no teto paralelo a foliação, que forma corpo tabular que se prende à parede da capela de 110m; C) Trincas mostrando bloco paralelo a foliação; e D) Vista da capela de 110m, apresentada no Anexo TP-04-20-an.

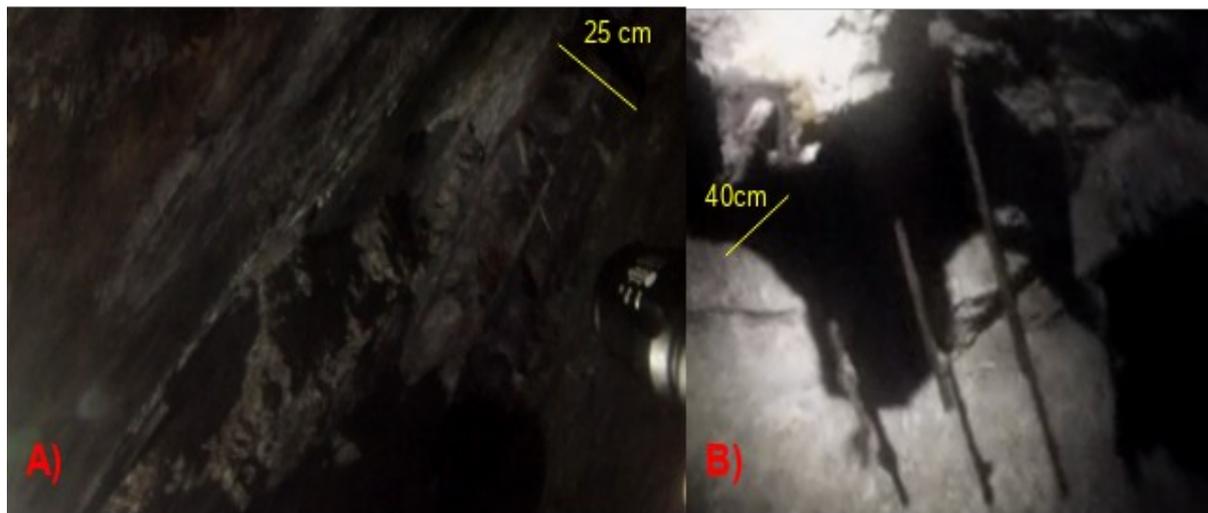
Para o trecho 240m, nessa vistoria (28/10/2021) foi observada uma capela de pequeno porte, em formato tabular, cujos limites são delineados pela foliação da rocha, com dimensão de cerca de 1,5m de largura, até 3m de altura, e 6 m de comprimento (direção da foliação). Novamente o túnel sofreu colapso relacionado a um dique de rocha máfica de espessura aproximada de 25cm, neste trecho pode-se observar presença de percolação de água, por meio de oxidação das paredes da foliação. No trecho ainda se observa percolação de água subterrânea, tirantes e elementos de fixação, que embora tenha ocorrido um colapso, as dimensões desse colapso foram reduzidas justamente devido à presença desses elementos fixadores. Essa constatação, permite inferir que a progressão dessa capela seja dificultada pela presença desses elementos de fixação.

**Figura 6.1-3. A)** Colapso de teto, entre as foliações de rocha, em local que aflora dique de rocha máfica, mais suscetível ao intemperismo, na parede leste também apresenta caulinitização de veios pegmatíticos. B) Parte do trecho colapsado, tirantes e elementos de fixação, que embora tenha ocorrido um colapso, as dimensões foram reduzidas devido à presença desses elementos fixadores.

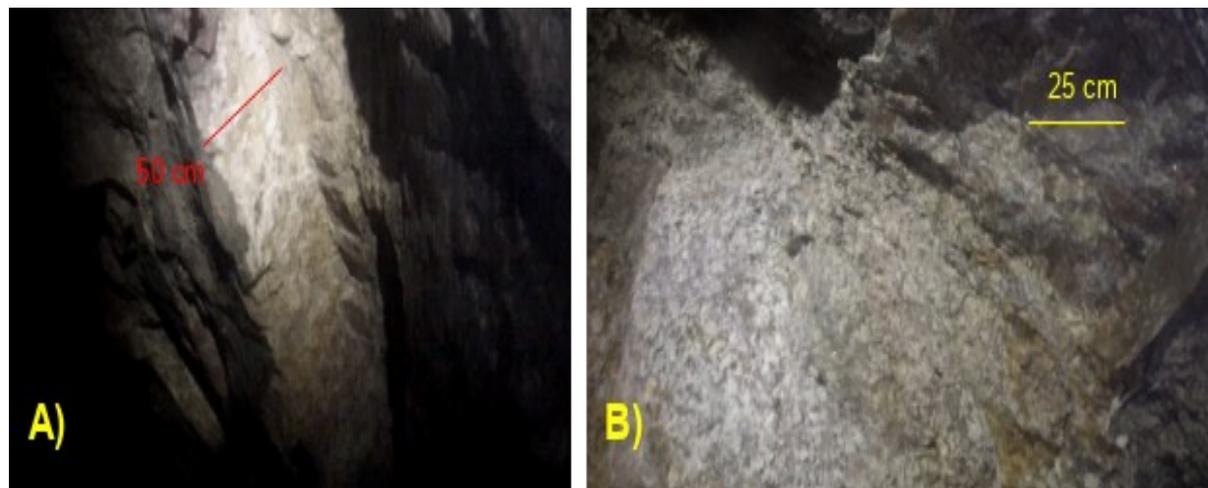
O trecho 470m com ruptura incipiente, de largura inferior a 0,8 metro, altura de cerca de 1m, e o comprimento não atingia toda a extensão do túnel (momento avaliado), ao longo da foliação, e assim apenas 3m, com evidências de deslocamento leve no restante da extensão da foliação ao longo do túnel. Novamente o controle do colapso ocorreu pelas descontinuidades da rocha, destacando a foliação e de estruturas paralelas, como a presença de veio de pegmatítico alterado, neste observa-se a percolação de água, e nas proximidades (cerca de 1,0m) podem ser observados tirantes quebrados. Nenhuma medida emergencial precisou ser realizada.

**Figura 6.1-3. A)** Colapso de teto, na direção da foliação de rocha, em veio pegmatítico caulinitizados. B) Detalhe do veio pegmatítico, mostrando os fenocristais de feldspatos intemperizados e caulinitizados.

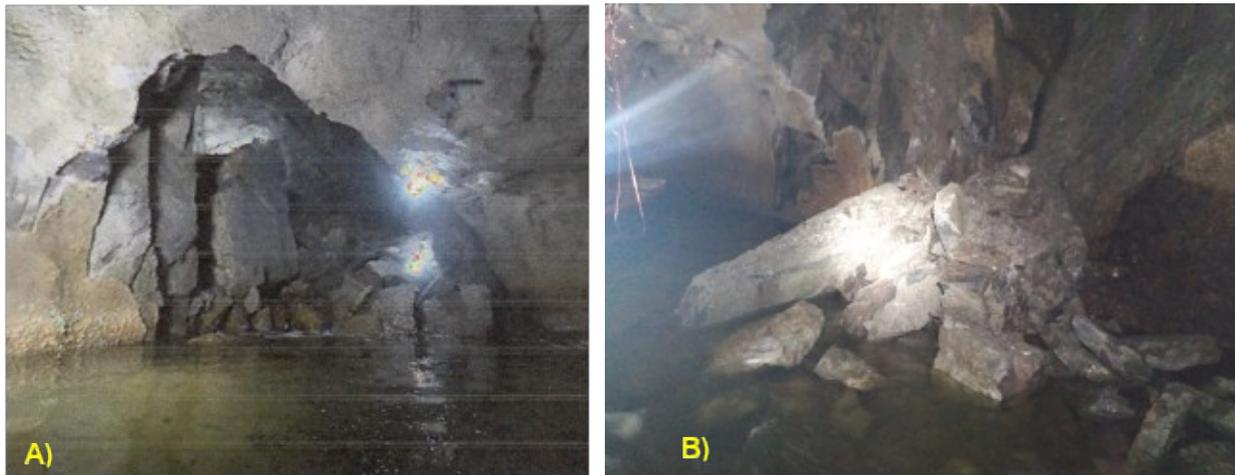
Após a Avaliação de outubro de 2020, que resultou nas recomendações de desmonte de rocha recomendado no relatório 2056-R03-20, a equipe da Eco Blasting realizou os desmontes e limpezas das rochas indicadas (**Figura 6.2-1**), e promoveu a remoção das rochas desmontadas, deixando o túnel com bom fluxo de água até meados da terceira semana de dezembro (**Figura 6.2-2**). Após as fortes chuvas culminadas no dia 26 de dezembro, constatou-se no dia 28 a queda de blocos de rocha no trecho de 110m (**Figura 6.2-3**), e posteriormente queda de blocos de rocha no respiro (**6.2-4**). A **Figura 6.2-5** apresenta a nova limpeza do trecho 110m concluída no dia 07/01/20 e a subsequente nova ruptura.

**Figura 6.2-1. A)** Na vistoria de 28/10/2020, na área do colapso de 110m foi identificado blocos que deveriam ser desmontados, pois configuravam risco de ruptura. **B)** Situação em 24/11/2020 mostrando as rochas desmontadas após a recomendação.

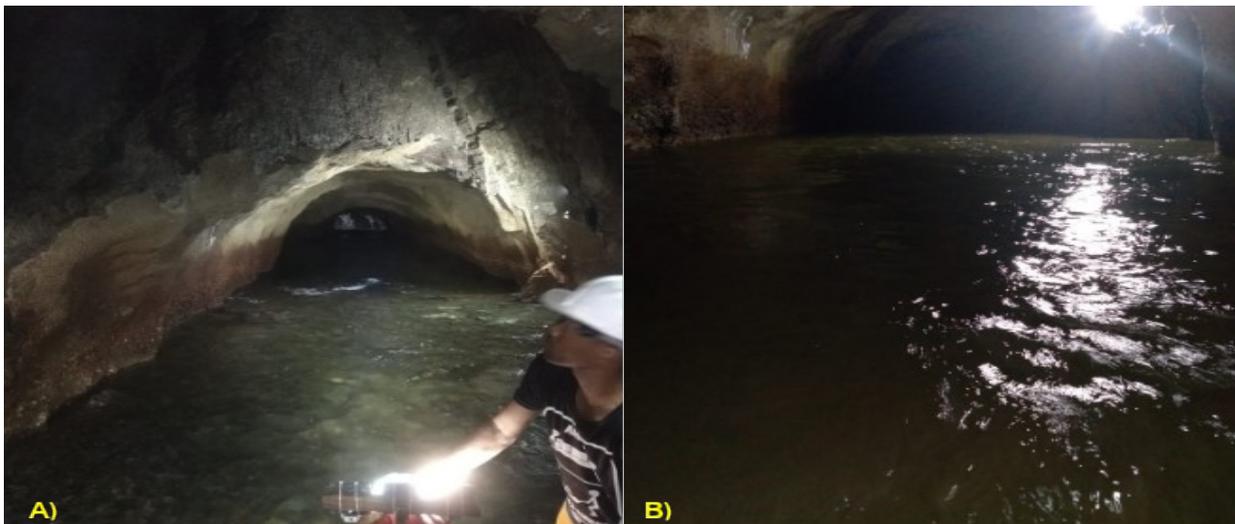
**Figura 6.2-2. A)** Situação em 23/11/2020 após a limpeza do material desmontado durante o mês de novembro. **B)** Situação em 23/12/20 mostrando mesmo trecho, e com nível de maré parecido, após retirada de mais material.

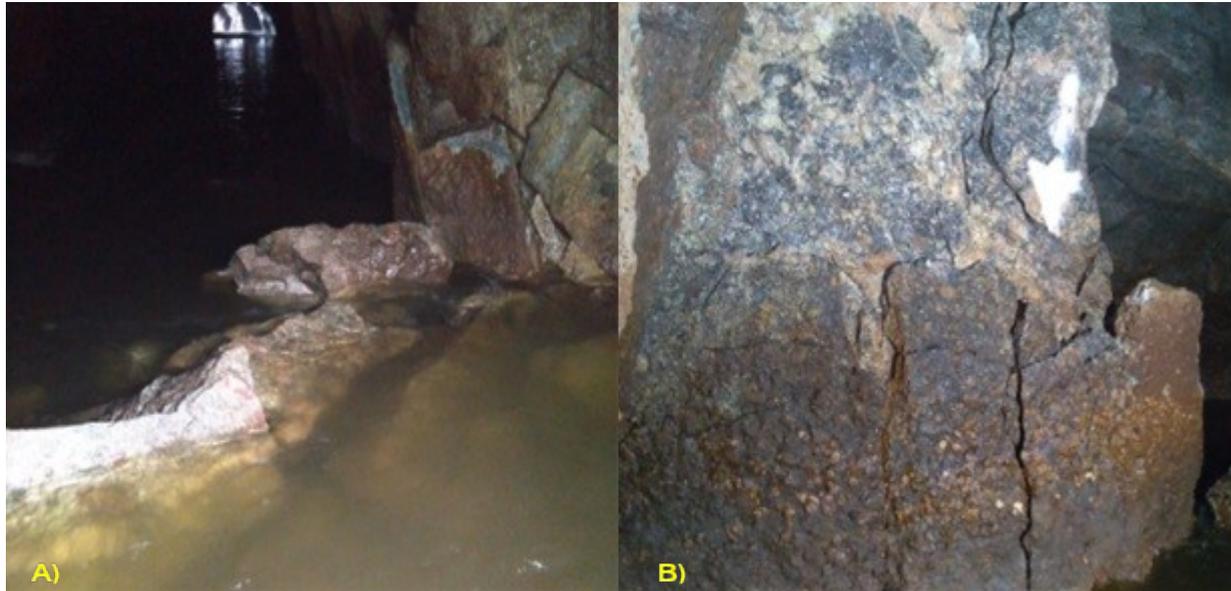
**Figura 6.2-3. A)** Situação em 28/12/2020 mostrando novo colapso da capela do trecho 110m. **B)** Detalhe da parede do túnel no trecho 110m, mostrando trechos ainda por cair.

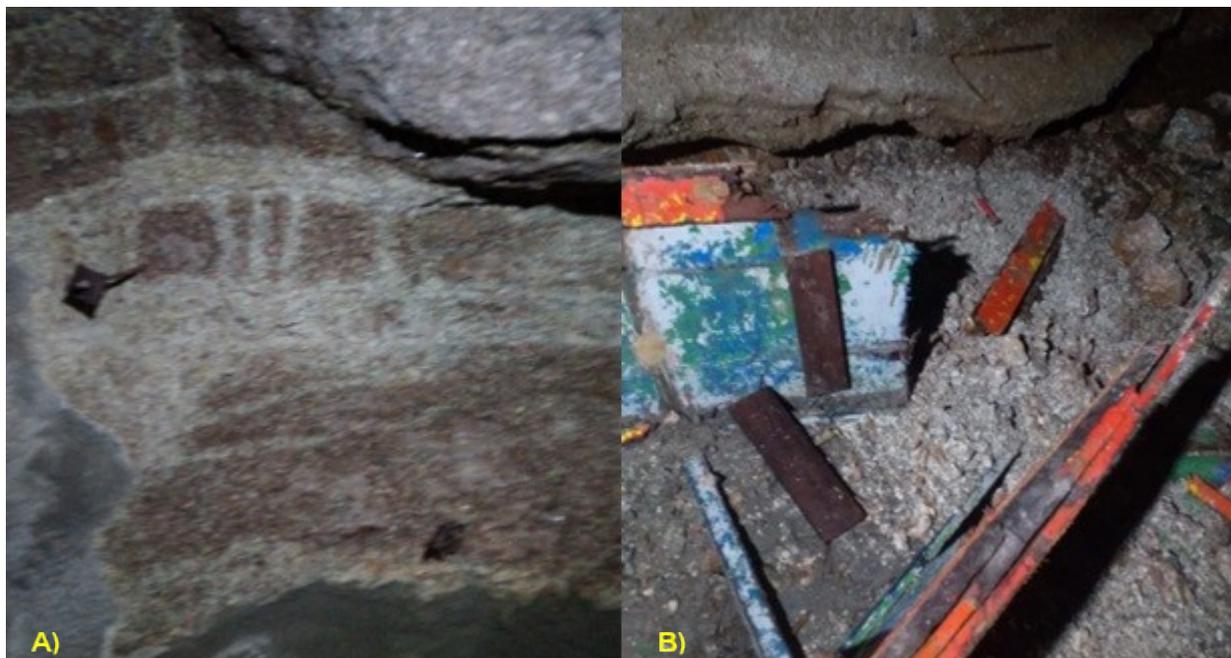
**Figura 6.2-4. A)** Situação de 05/01/21 mostrando trecho do Respiro, em situação de intersecção de falha geológica com veio pegmatítico, que sofreu ruptura de bloco do teto. **B)** Detalhe do bloco caído, que danificou a embarcação atracada nessa entrada de serviços (respiro).

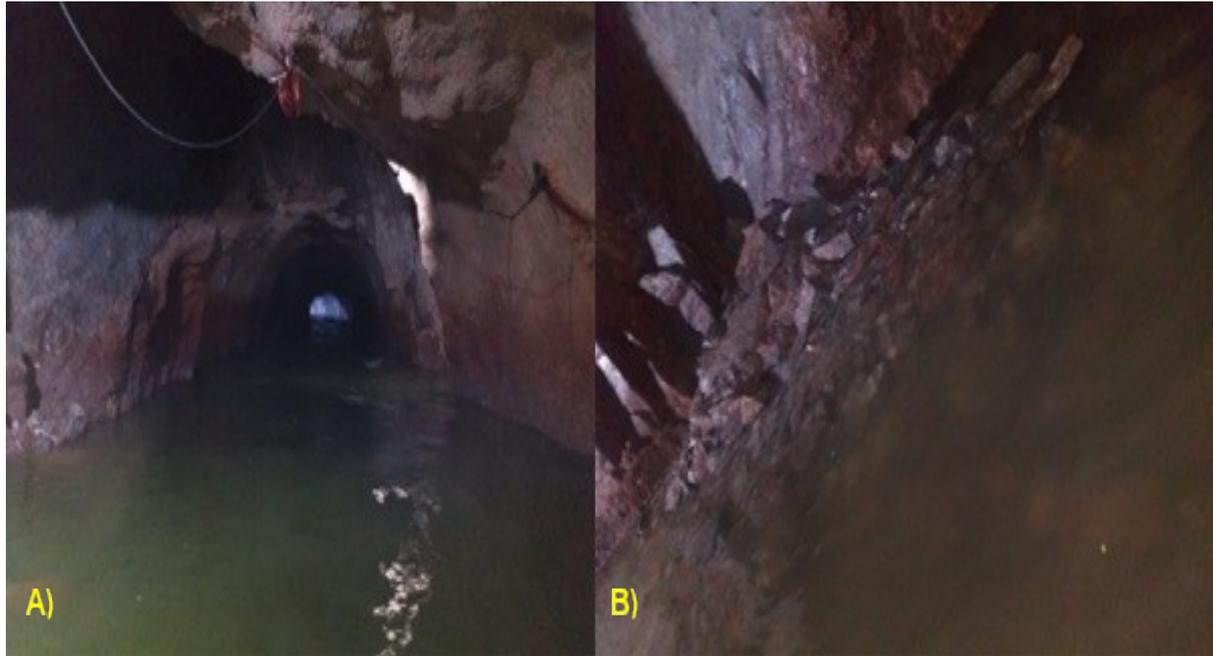
**Figura 6.2-5. A)** Situação em 07/01/21 após limpeza das quedas de blocos de 28/12/20. **B)** 11/01/2021 Mostrando novas quedas de blocos após limpeza concluída em 07/01/21.

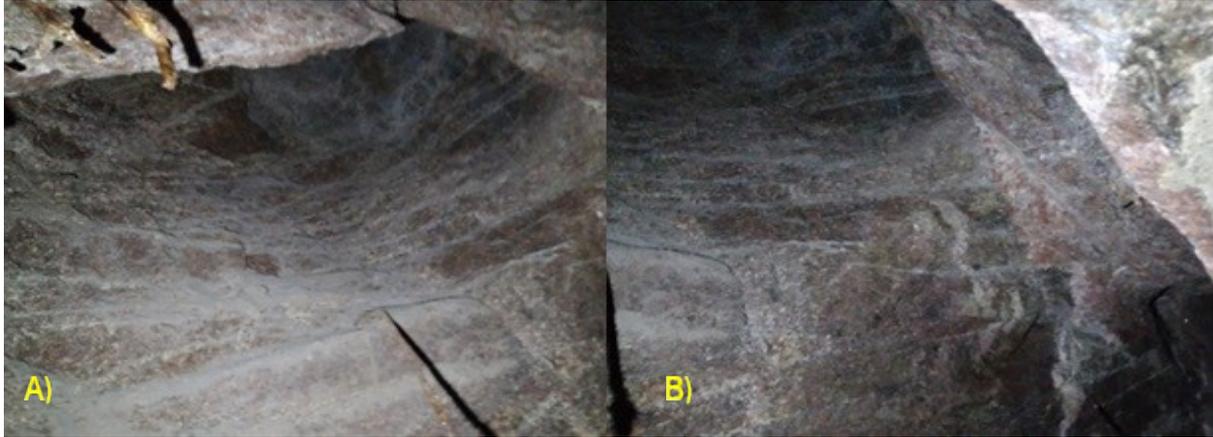
**Figura 6.3-1. A)** Situação em 12/01/21 mostrando a capela do trecho 240m. **B)** Outra vista do mesmo trecho, com alguns elementos fixadores expostos, e mostrando a composição pegmatítica com acentuada alteração dos minerais originais para argilas cauliniticas.

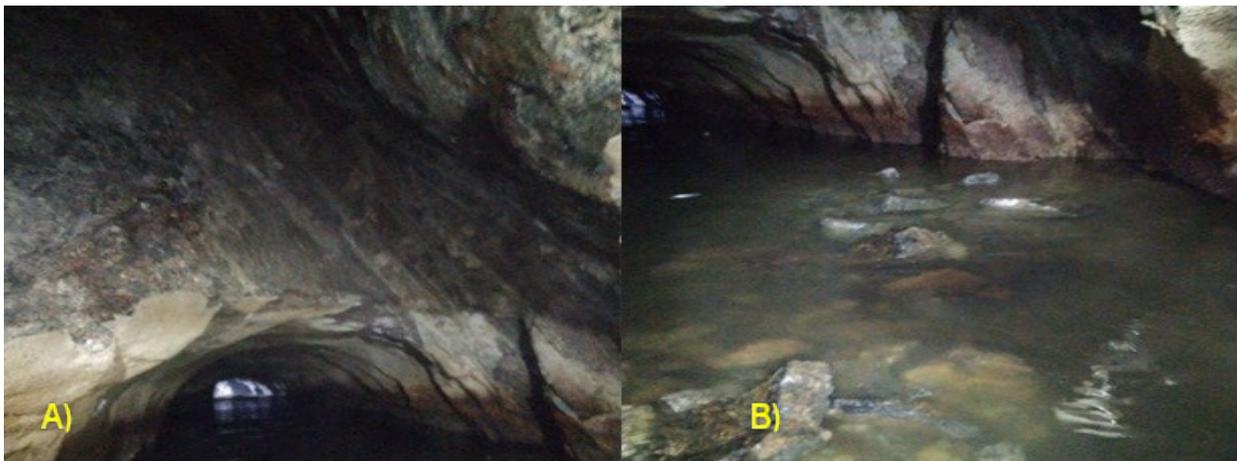
O trecho do colapso de 110m, após as quedas constatadas em 11 de janeiro de 2021, apontou um aumento expressivo da cavidade do colapso (capela), o mecanismo de ruptura permaneceu o mesmo apontado anteriormente, com a ruptura sendo limitada entre as descontinuidades da foliação, do lado sul relacionado à presença de dique de rocha metabásica, concordante com a foliação, e para o lado norte corpo de rocha pegmatítica, cuja alteração dos megacristais de feldspato para argilas cauliniticas causam fraqueza da rocha. Assim, o aumento da cavidade continuou limitado pelas estruturas das rochas (mantendo as dimensões na direção perpendicular à foliação), e esse aumento ocorreu nas periferias do plano, para cima e para as paredes laterais nas direções paralelas à foliação, assumindo de maneira nítida uma forma tabular (**Figura 6.3-2**). Notavelmente, como diferença entre as vistorias de outubro de 2020 e da atual, destaca-se a intensa percolação de água subterrânea pelo trecho em capela.

**Figura 6.3-2. A)** Situação em 12/01/21 mostrando a capela do trecho 110m, mostrando os limites da parede sul da capela, parecidos com os da vistoria anterior. **B)** Outra vista do mesmo trecho, com enfoque na parede oeste, e mostrando o aumento da cavidade, embora limitado entre os planos de foliação com a mesma dimensão na direção perpendicular à foliação, e aumento nas direções paralelas à foliação.

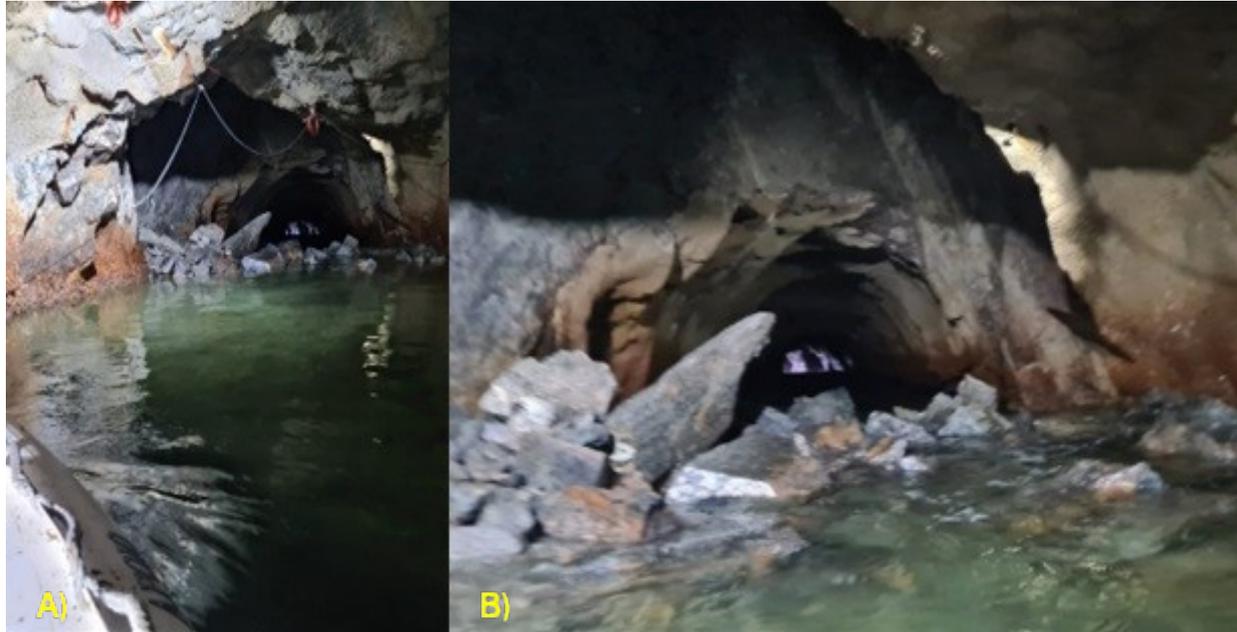
do teto, e no dia 13 de janeiro, um volume expressivo de rocha foi observado (**Figura 6.3-3**), e desta maneira todas as atividades nas proximidades da capela dos 110m foram suspensas, e os levantamentos das dimensões da capela foram realizados de forma expedita, a base de trena à laser. E o posicionamento das capelas, assim como o levantamento do eixo do túnel, seguiu com uso de levantamentos a partir do desemboque do túnel, e um rígido controle de trena e bússola.

**Figura 6.3-3. A)** Situação em 13/01/21 mostrando a capela do trecho 110m, mostrando acentuada queda de blocos, quando comprado a situação do dia anterior (**Figura 6.3-2**). **B)** Outra vista do mesmo trecho.

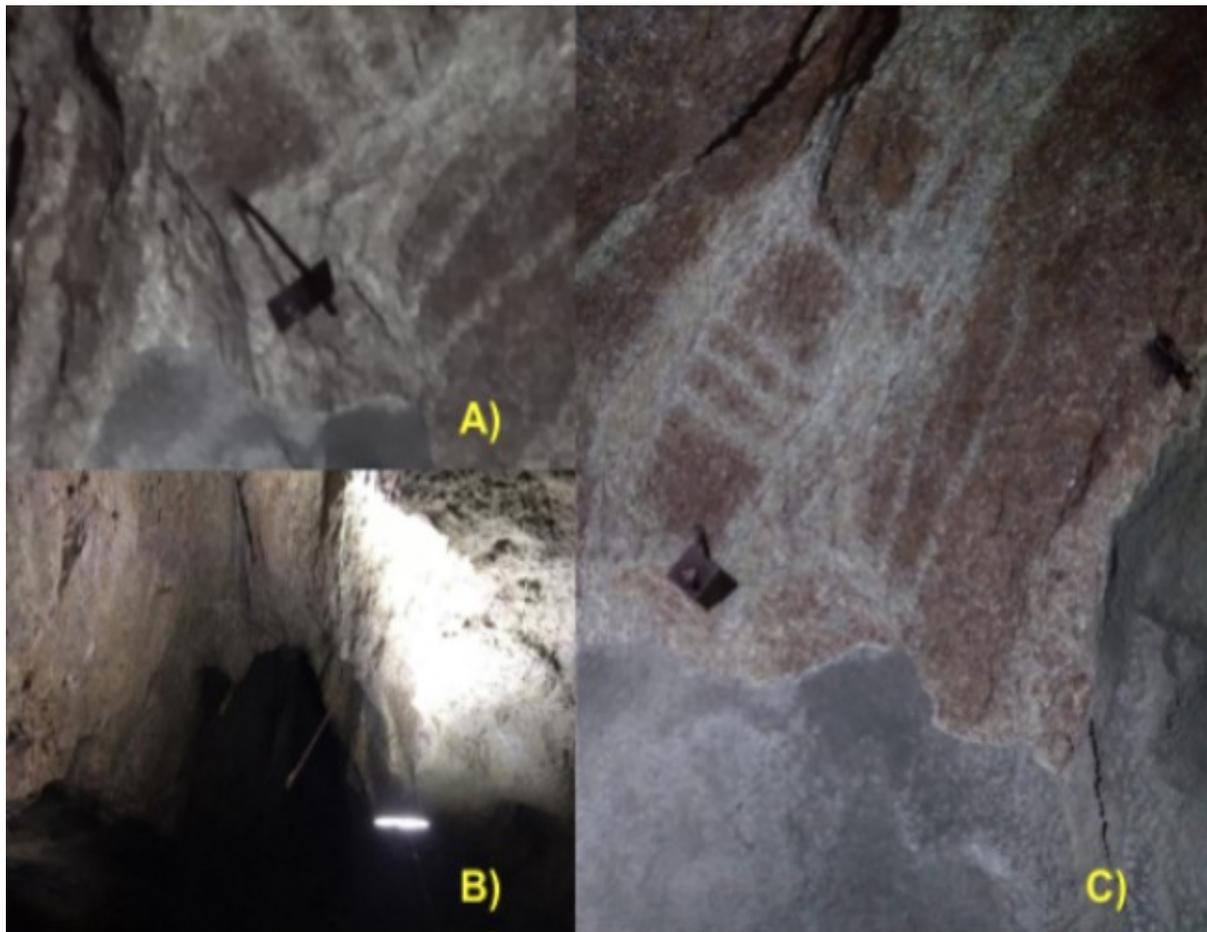
Durante as vistorias no túnel, notou-se que os tirantes e/ou chumbadores estavam instalados nos principais pontos de ruptura, em destaque no colapso de 110m da entrada do

mar, contudo a cabeça do tirante/chumbador apresenta medidas inferiores a um quadrado de 30x30cm (**Figura 6.4-1**), e ao longo do túnel por diversas vezes notou-se a presença desses elementos e as rochas ao redor completamente cominuídas, deixando sem função de pro tensão/fixação e assim sem exercer as funções de contenção. Em geral duas causas são as mais comuns para tal fenômeno, o torque excessivo, acima da capacidade de compressão de uma rocha alterada, ou pela falta da calda de cimento, esta captou águas subterrânea e acentuou a alteração das rochas gnáissicas facoidais, e estas "esfarelaram" na cabeça do tirante. Também foi possível observar que todas as hastes metálicas cravadas na rocha não contavam com a calda de cimento para proteção a corrosão, e ainda para impedir o fluxo de água subterrânea pela haste (**Figura 6.4-2**).

**Figura 6.4-1.** **A)** Observação de um elemento fixador, com hastes completamente corroídas por corrosão, e destaque para a pequena dimensão da cabeça. **B)** Vista de trecho com ruptura, e elementos de fixação expostos. **C)** Trecho de ruptura do respiro, mostrando espessura do concreto menor que 1cm, pequena dimensão da cabeça do elemento de fixação, e a constituição do maciço no trecho colapsado, que corresponde a uma rocha alterada mole, que não apresenta suporte para torque do elemento de fixação com a dimensão da cabeça e espessura delgada de concreto projetado, sem as fibras metálicas.

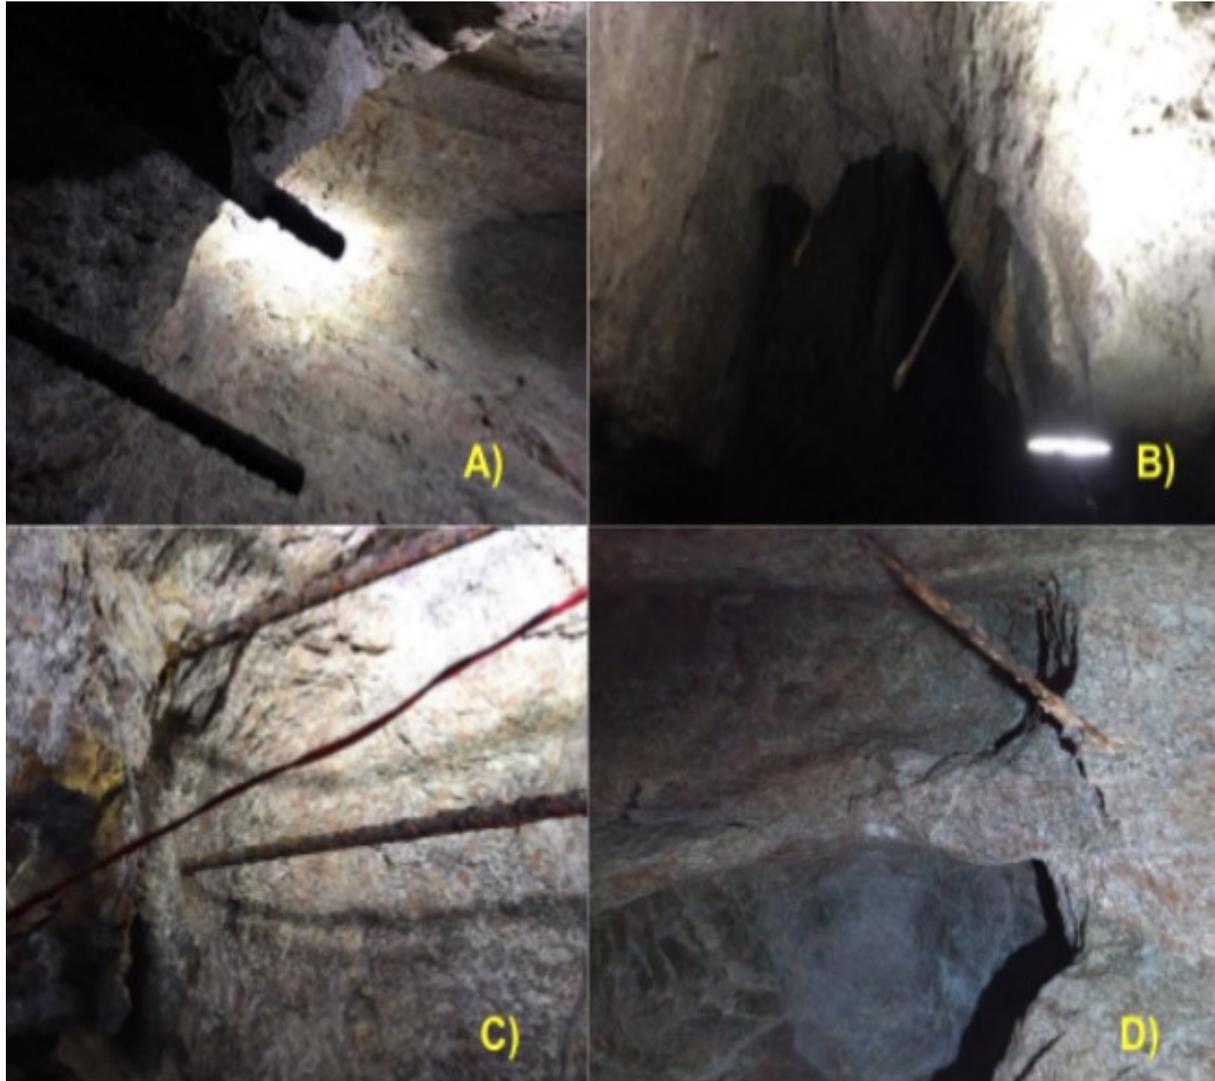
**Figura 6.4-2.** Observação de diversos trechos do túnel com elemento fixador, com hastes completamente danificadas por corrosão, e destaque para a pequena dimensão da cabeça.

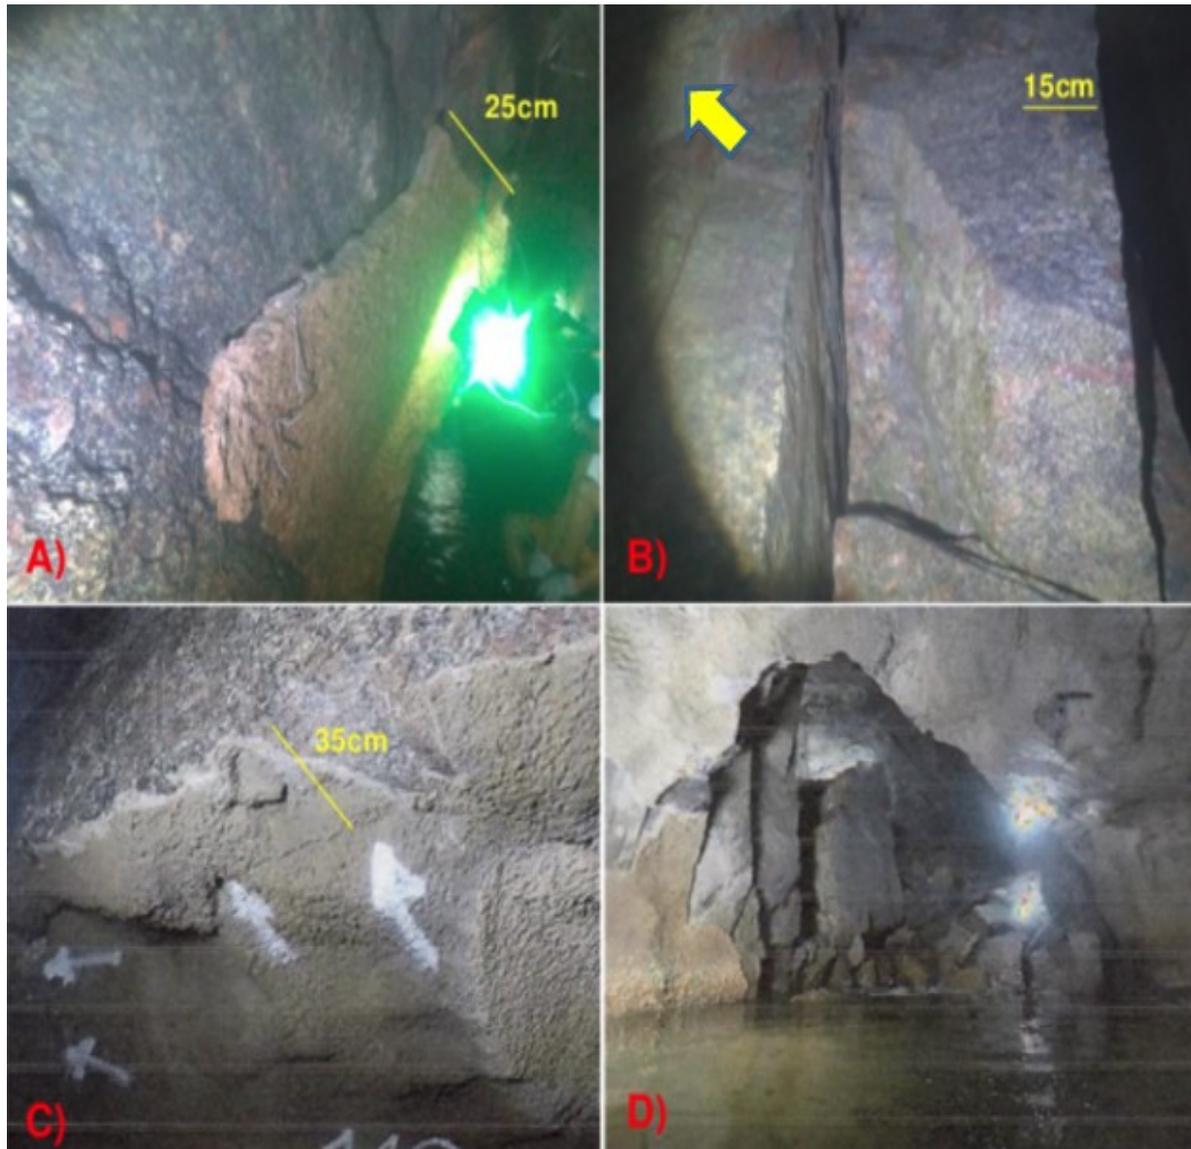
Quanto ao concreto projetado, o memorial descritivo consultado especificava a espessura de 6cm do concreto apenas nos 12m iniciais dos emboques (respiro, entrada da lagoa, e do desemboque no costão rochoso), e aparentemente também se refere às áreas de diques e falhas diagnosticados no estudo geológico, e ainda consta no memorial descritivo que deveria ter sido aplicado fibras metálicas no concreto.

As inspeções no túnel indicaram que o concreto projetado apresenta uma distribuição geral de espessura menor que 1cm, mesmo nas regiões próximas aos emboques, de falhas e diques, a presença de fibras metálicas também não é constante. Contudo cabe ressaltar que na área de ruptura dos 110m, foi observado ao menos uma placa de espessura centimétrica (**Figura 6.4-3-A**), mas que não atingiu os 6cm especificados, segundo os funcionários da obra, foi observado fibras metálicas nos escombros, mas não é uniforme, e sim apenas localizado. Ainda na área de ruptura, ao menos outras 3 fotos mostram que não havia espessura de 6cm em toda a extensão da área que sofreu ruptura (**Figura 6.4-3- B, C e D**).

**Figura 6.4-3.** Observações sobre o concreto projetado: A) Trecho da capela de 110m de concreto com fibra metálica, de espessura ainda assim inferior a 5cm; B) Transição de concreto projetado na parede do túnel no trecho de 110m, mostrando uma espessura mínima do concreto; C) e D) Trecho do limite da capela, para sul e a apresentação da camada de espessura mínima possível de concreto jateado, em desacordo com o memorial descritivo.

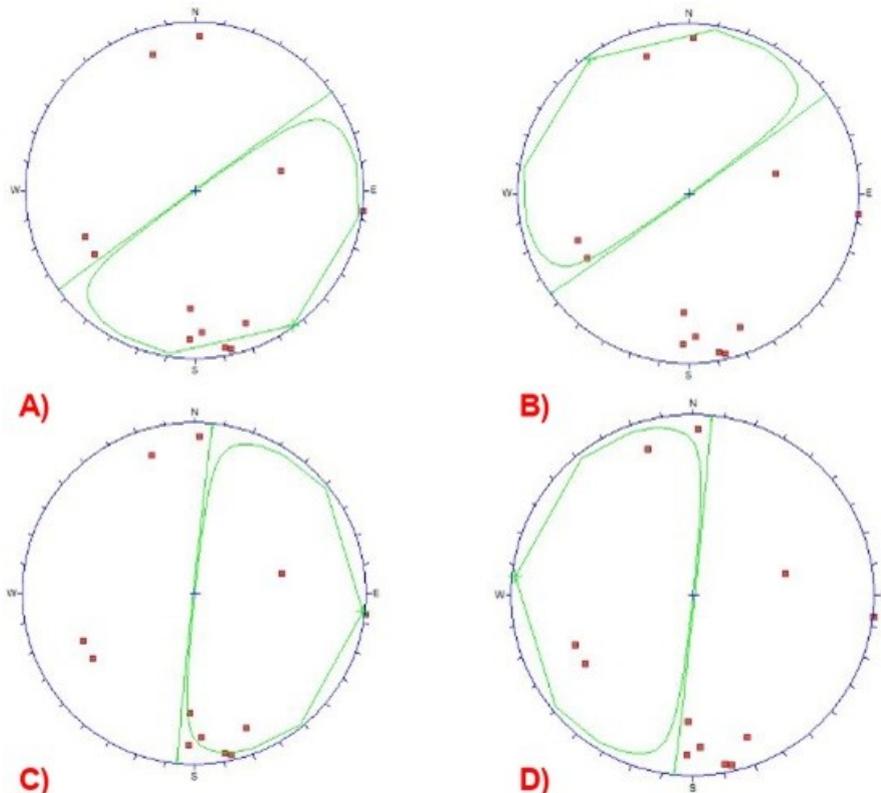
Figura 6.7-2. Estereograma das famílias de estruturas e descontinuidades e as janelas de opções de rupturas pelas descontinuidades. As direções de parede são: A) plano 144/89; B) 324/89; C) 096/89; e D) 276/89.

A partir da constatação de que as possibilidades de ruptura nas paredes ocorrem em cunhas, como verificado na **Figura 6.7-2**, decidiu-se analisar o mecanismo de ruptura, por meio do software UnWedge, com os eixos dos túneis segundo N54 e N005, e seção de túnel 5m de largura, 4,5m de altura e raio superior da abóbada de 2,5m. Os resultados estão apresentados nas **Figuras 6.7-3** e **6.7-4**, e nota-se que nas simulações a diferença dos eixos acabam não alterando as configurações das cunhas que podem ser formadas, contudo é importante destacar que o colapso de 110m, a simulação apresenta a causa plausível de formação de cunha, entre o dique metabásicas, paralelo a foliação com as juntas observadas, e após iniciado as rupturas a progressão ocorreu até um veio pegmatítico caulinizado paralelo a foliação, que limitou o lado nordeste da capela.

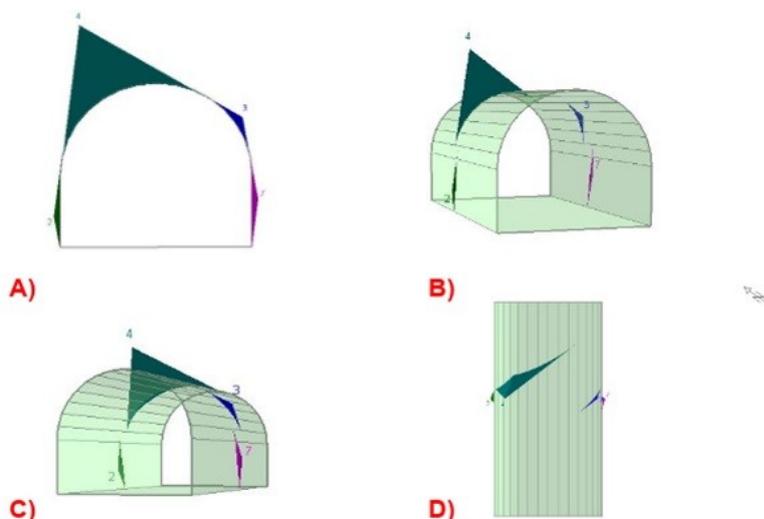
**Figura 6.7-3.** Eixo N054 - Capelas do trecho de túnel representando os 110m, saídas da simulação das cunhas de discontinuidades (foliação e juntas), para a seção do túnel. As visadas das saídas são: A) longitudinal ao eixo do túnel; B) Perspectivas vistas de nordeste; C) Perspectivas vistas de noroeste; D) Vista de cima, como planta.

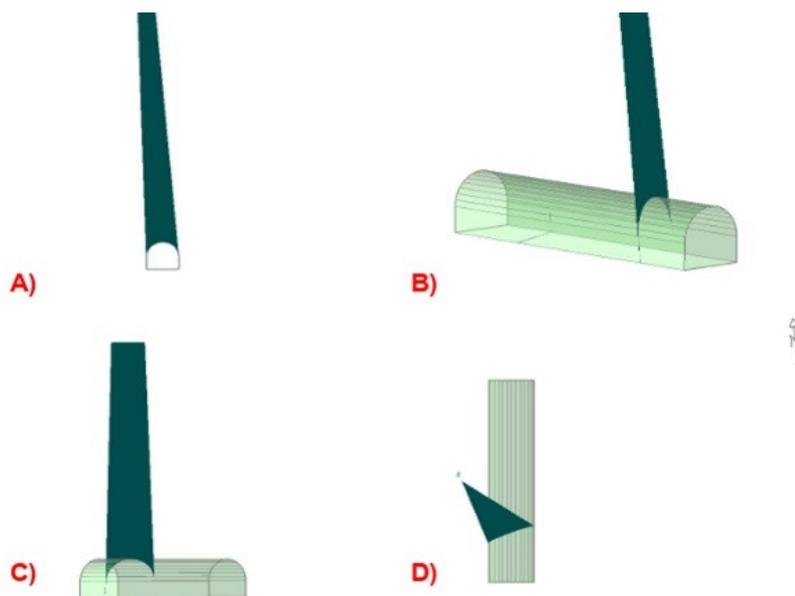
**Figura 6.7-4.** Eixo N005 - Trecho de ruptura do respiro do túnel. Saídas da simulação das cunhas de discontinuidades (foliação e juntas), para a seção do túnel. As visadas das saídas são: A) longitudinal ao eixo do túnel; B) Perspectivas vistas de nordeste; C) Perspectivas vistas de noroeste; D) Vista de cima, como planta.

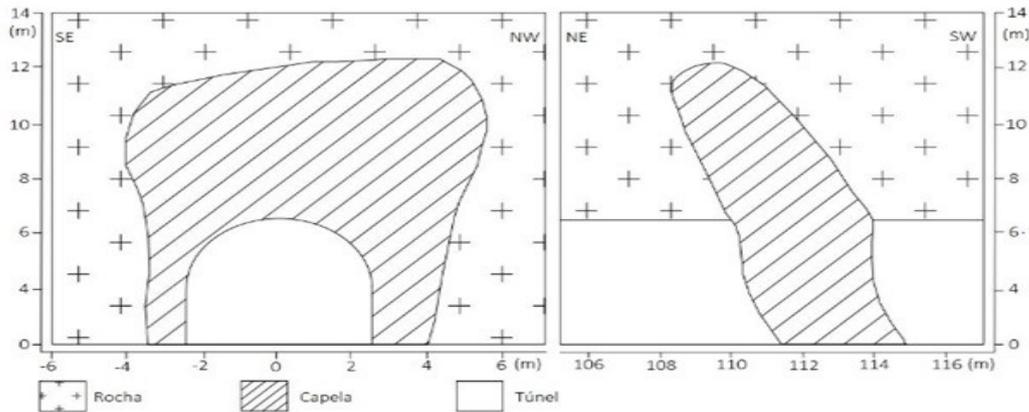
Figura 6.8-1. Seção mostrando a cavidade da capela dos 110m.

As dimensões obtidas com intuito de estimativas das quantidades de elementos de estabilização, apresentam área frontal de 65,31m<sup>2</sup>, cuja correção da atitude oblíqua do túnel em relação à estrutura que condiciona a capela, indica área real de 123m<sup>2</sup>, com perímetro total corrigido de 53m, contra uma seção de túnel com área 20,18m<sup>2</sup> e perímetro de 11,9m. As medidas de perfil, para completar o tratamento medido na projeção transversal, foi de 33m<sup>2</sup> e espessura média acima do teto do túnel de 2,9m, e espessura média na parede de 3,4m. Assim, na capela dos 110m a área total para tratamento é de cerca de 405m<sup>2</sup>, distribuídos de forma tabular, e a área de uma face no trecho acima do teto, fica em aproximadamente 100m<sup>2</sup>, como referência para distribuir elementos de fixação.
