## RELATÓRIO TÉCNICO

Relatório Técnico Final dos serviços de engenharia para execução de desmonte de rochas para desobstrução do Túnel do Tibau, Niterói – RJ

Secretaria de Obras e Infraestrutura  
Prefeitura Municipal de Niterói-RJ

CONTRATO	CÓDIGO Eco Blasting	REVISÃO	LOCAL E DATA
0002-EG/2013/0024	2056-R04-21	2	São Paulo 12.maio.2021

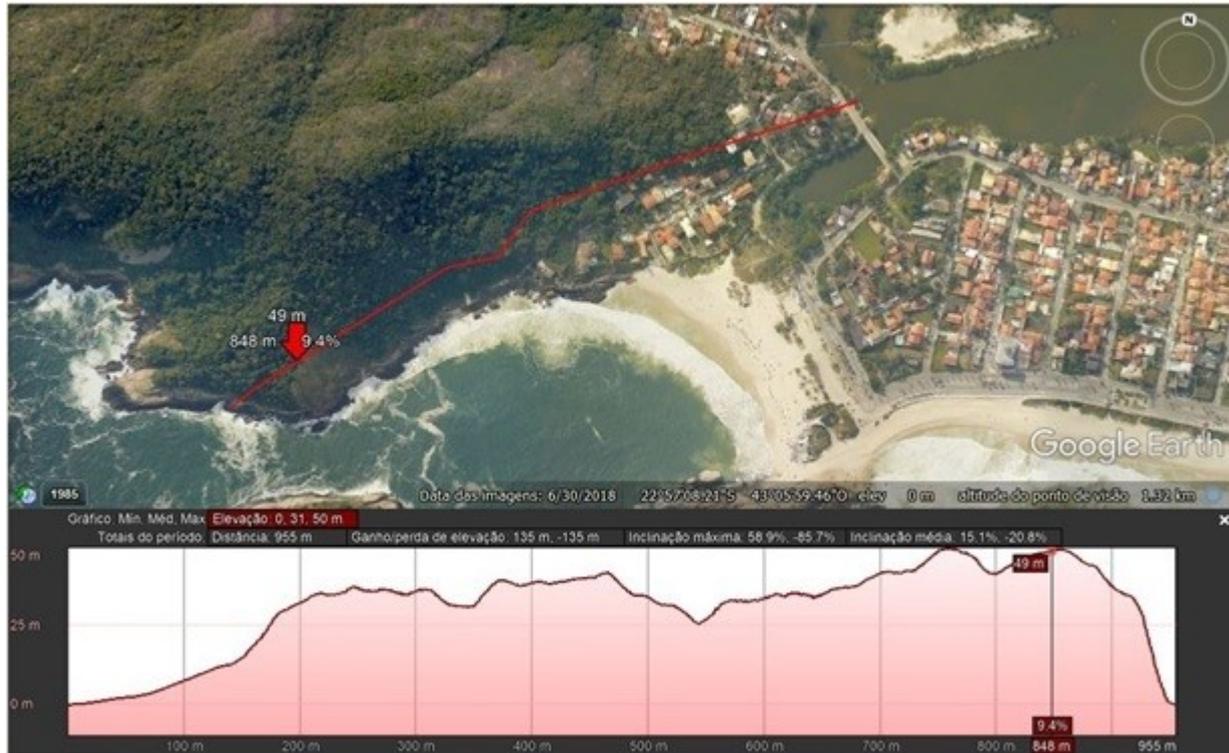
**Figura 6.6-1.** As built da reconstituição do traçado do eixo do túnel, a “passo e bússola”.

A partir dessa aproximação pode se constatar que no trecho 110m, onde ocorreu a maior ruptura, mesmo com uma capela de 10m de altura, somado aos 4,5m de altura do túnel, ainda assim ao menos 30m de rocha ainda está sobre o trecho, de maneira que não deve ser esperado uma conexão com a superfície, em trecho de alto declive e de espessa cobertura vegetal.

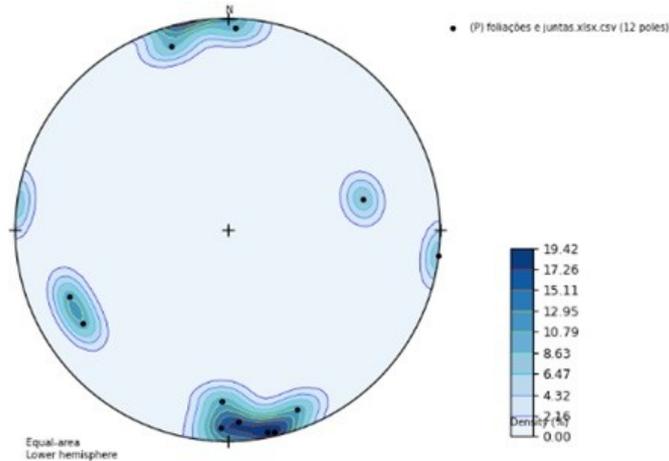
Para as análises cinemáticas, quando se verifica a possibilidade de ocorrer movimentos, sem contudo, analisar as resistências ao cisalhamento propriamente dito, utilizou-se do levantamento das descontinuidades do túnel, das famílias de foliação (350/87) que engloba todo o túnel continuamente, e ainda representa diques sintectônicos e veios pegmatíticos e juntas de cisalhamento de tectônica rúptil (62/70 e 258/56).

Figura 6.7-1. Estereograma das famílias de estruturas e descontinuidades do túnel.

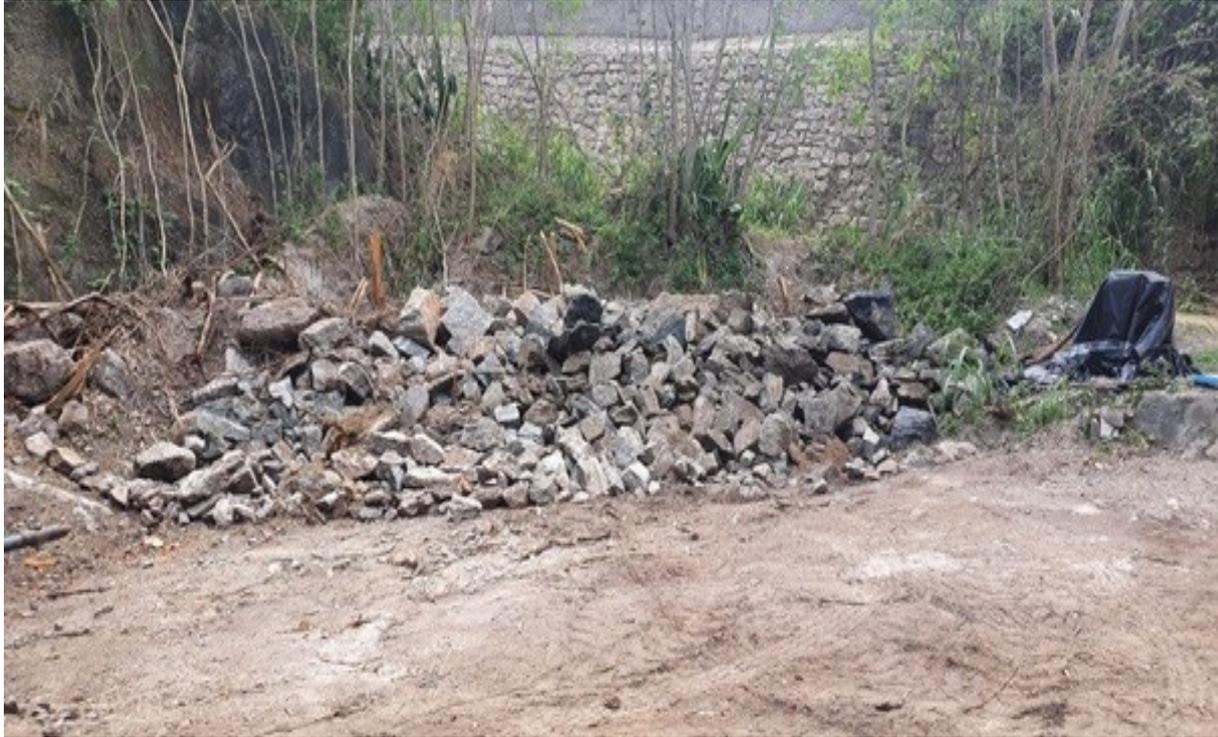
**Figura 6.9-1.** Situação da pilha de material em 22 de outubro de 2020, com apontamento de 40m<sup>3</sup>.

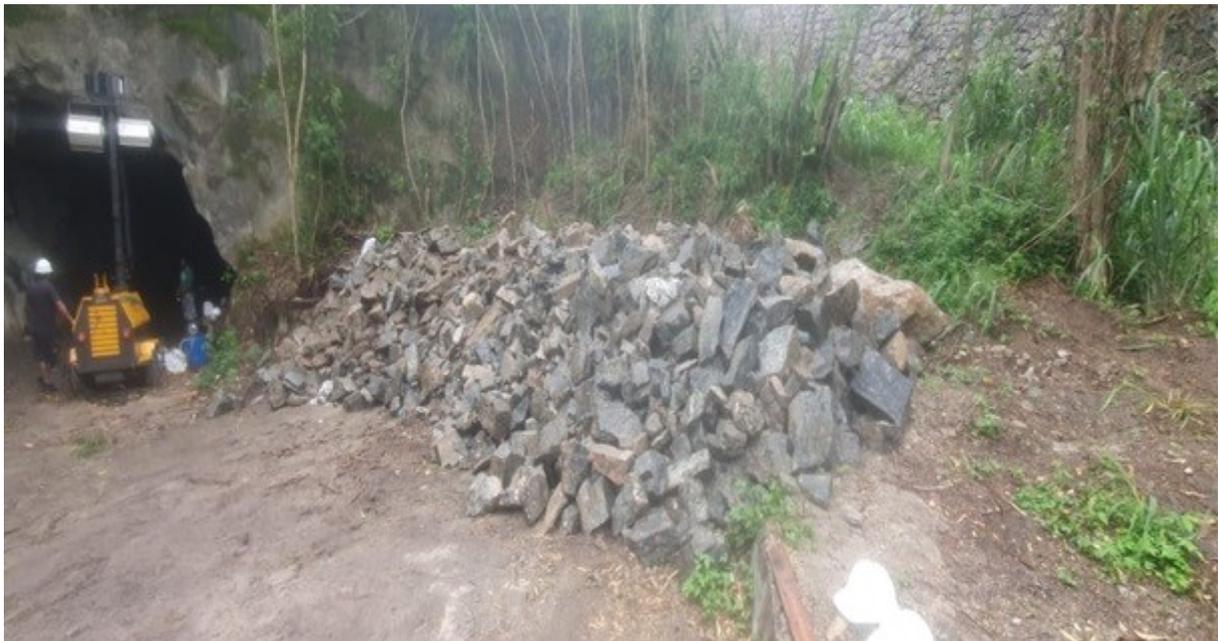
**Figura 6.9-2.** Situação da pilha em 23 de novembro de 2020, com apontamento de 143m<sup>3</sup>.

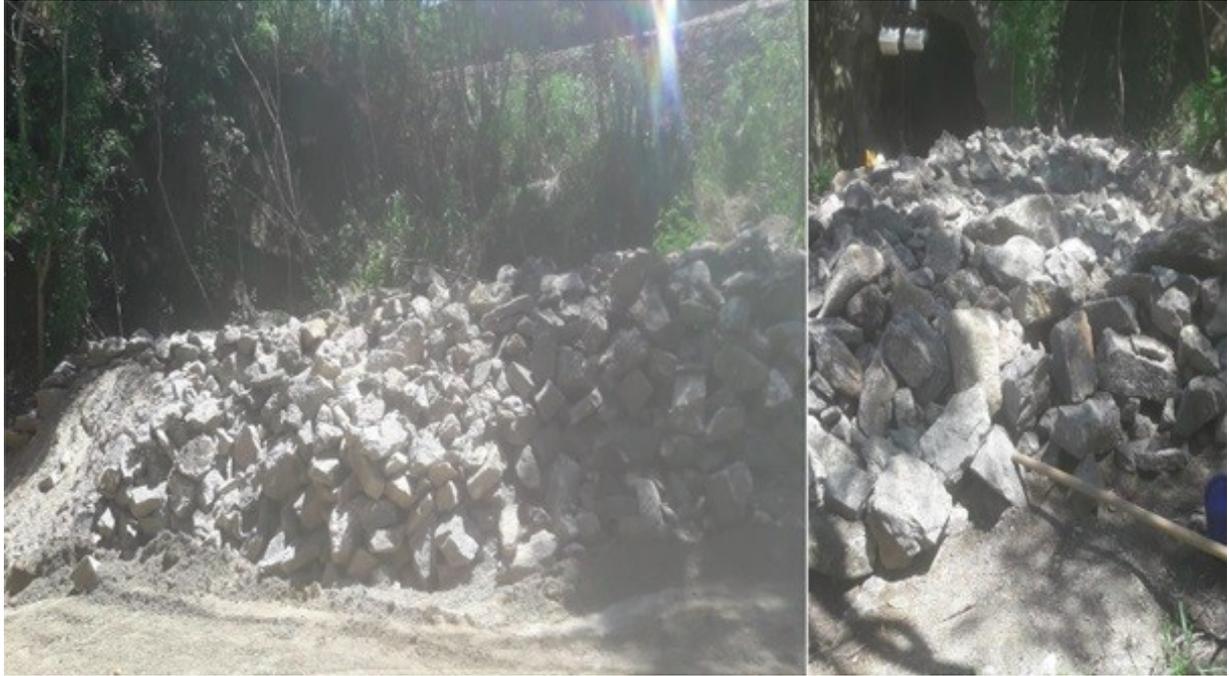
Após paralisada a retirada de material do túnel, quando ocorreu os colapsos na capela 110m de maior relevância no dia 13/01/2021 (**Figura 6.9-3**), e nesta ocasião foi realizado levantamento de todo material acondicionado na pilha aplicando a metodologia de somatória de seções realizadas após a topografia na pilha do bota-espera (**Figura 6.9-4**). O resultado apontou 214,44 m<sup>3</sup>, as seções e levantamento estão apresentados no **Anexo 2** desse relatório.

Figura 6.9-3. Situação da pilha em 13 de janeiro de 2021.

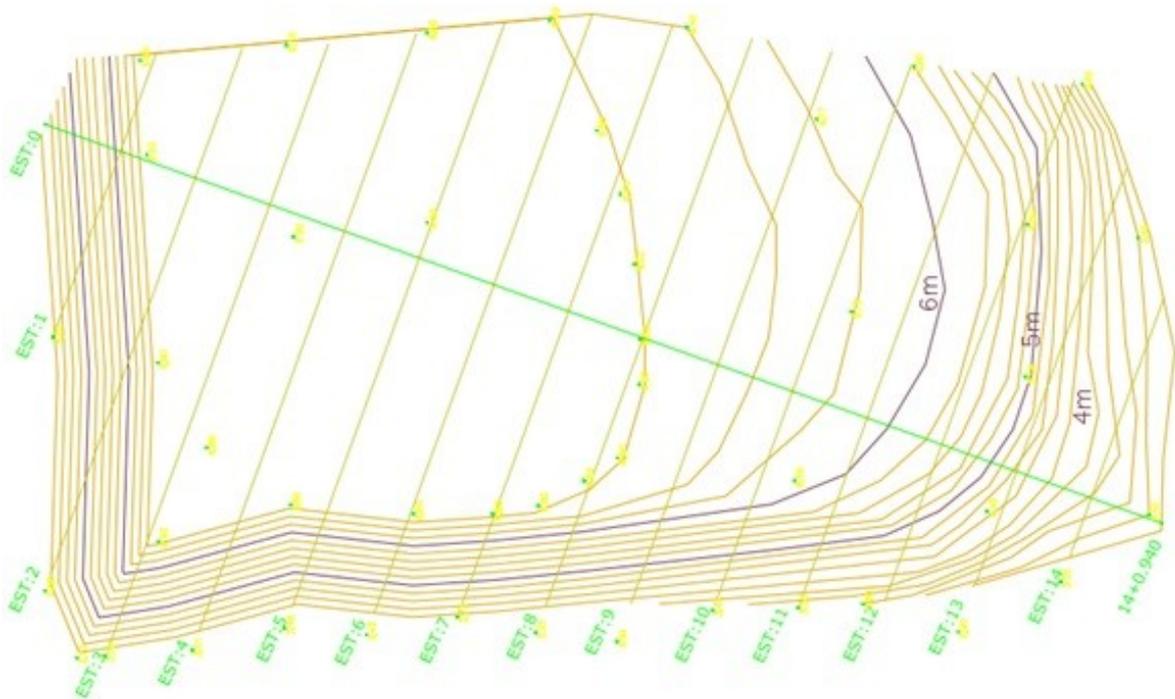
Figura 6.9-4. Situação da pilha em 13 de janeiro de 2021, levantamento planialtimétrico para realização de seções.

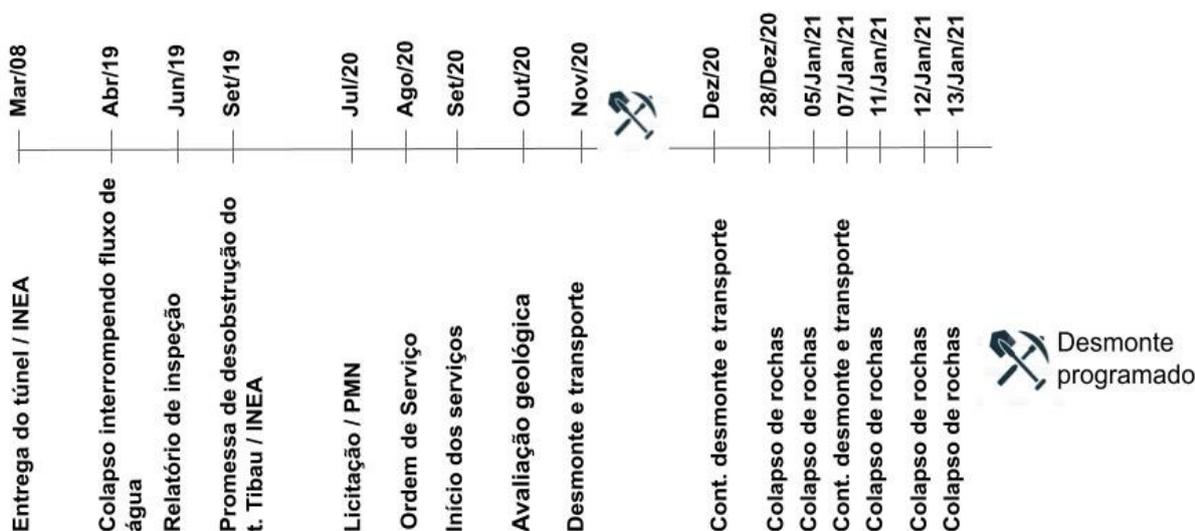
**Figura 7-1.** Linha do tempo das atividades do projeto e colapsos.

Após os colapsos do dia 13 de janeiro, foi decidido a paralisação das atividades. Destaca-se que antes do início das chuvas mais intensas, o maciço não apresentava relevante percolação de água nos trechos colapsados, que estavam sob as atividades de desmonte e limpeza de rocha, e portanto até o momento não tinha sido constatado colapsos relevantes. Contudo, após intensificado as chuvas, iniciaram-se os novos colapsos de rocha.
